Hebebühnen-Hersteller Genie findet Luftlecks während des Betriebs

Großgerätehersteller vor und nach der Dichtheitsprüfung

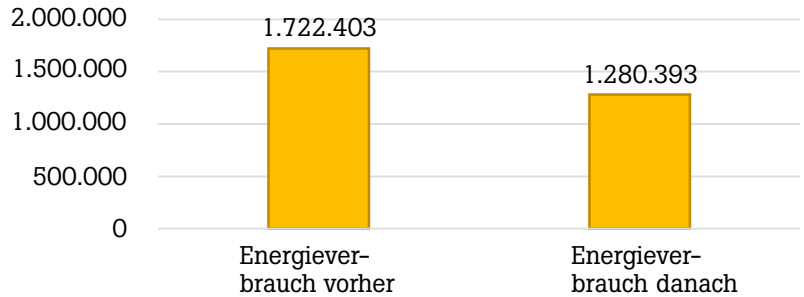
Energieverbrauch auf Jahresbasis (kWh)

Energieverbrauch vorher	1.722.403 kWh
Energiekosten vorher	189.464 US-Dollar
Energieverbrauch danach	1.280.393 kWh
Energiekosten danach	140.843 US-Dollar
% eingespart	25,7 %

Energieeinsparung

Pro Tag	1.214 kWh
Pro Monat	36.429 kWh
Pro Jahr	443.225 kWh

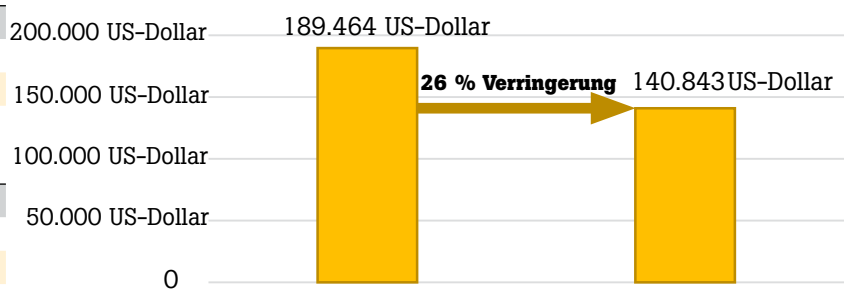
Energiekosten auf Jahresbasis

Einsparung in Dollar

Pro Tag	133 US-Dollar
Pro Monat	4.007 US-Dollar
Pro Jahr	48.754 US-Dollar
